## Disposição final de resíduos sólidos e os riscos a saúde humana: O caso do Lixão da cidade de São José de Ribamar - MA.

Trabalho de dissertação do mestrado de Saúde e Ambiente da universidade Federal do Maranhão

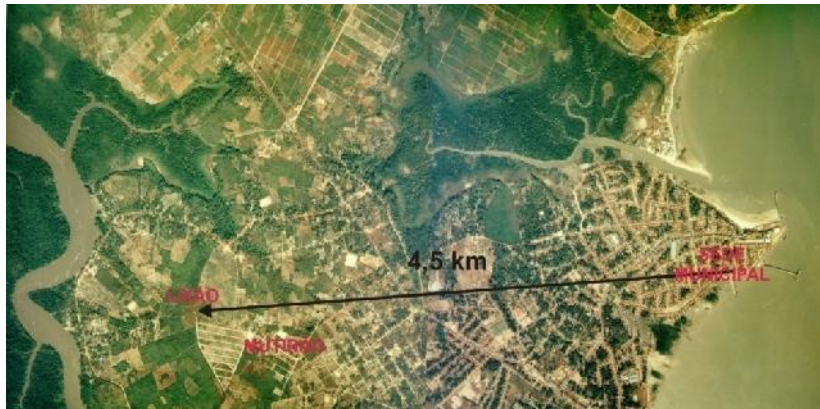
**Figura 2** - Distância do Lixão à sede do município

O lixão objeto do estudo possui área de 710 m<sup>2</sup>, e está situado 4,5 km a oeste da sede do município (Figura 2), com uma altitude de 45 m. Sua posição geográfica determinada pelo paralelo de 2° 31' 37" de latitude sul em sua interseção com o meridiano 44°04'10" de longitude oeste.

A distância em linha reta entre o lixão e a sede do município é de apenas 4,5 km, distância relativamente pequena e tendo aspecto positivo em relação a situação custo benefício da coleta de resíduos feita pela empresa de coleta.

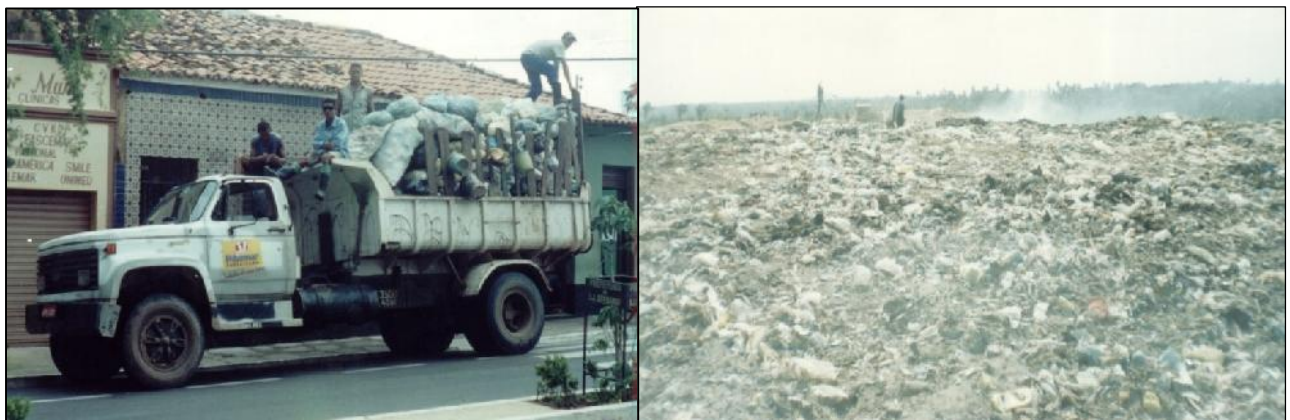
**Figura 3** – Caminhão da empresa LIMPAMAR e lixão com catadores

Em 2000 foi criada a empresa de limpeza municipal de Ribamar (LIMPAMAR), que possuía 2 caçambas (Figura 3) e 20 funcionários, com uma coleta diária de 12 toneladas de resíduos lançadas no lixão da cidade (Figuras 8 e 9), no bairro Canaveira nas proximidades do Mutirão a 4,5 km do centro da cidade.

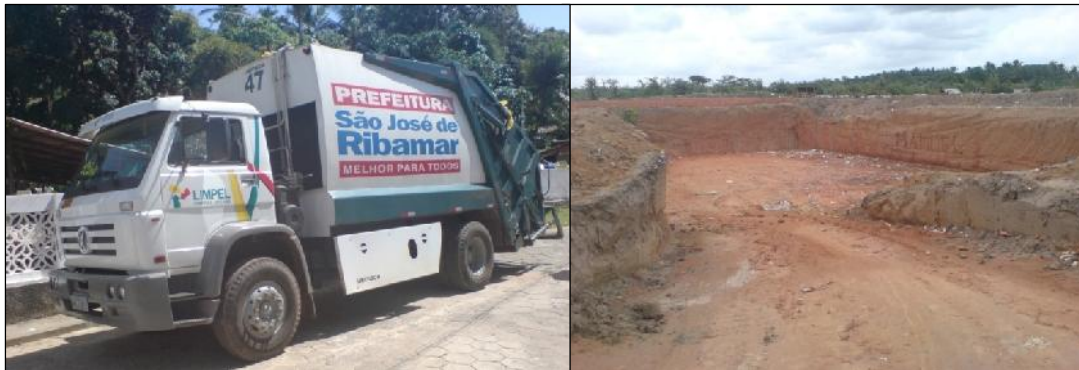
**Figura 4** – Caminhão de coleta LIMPEL e Escavações para depósito de resíduos sólidos

Atualmente a cidade é servida pela empresa LIMPEL Limpeza Urbana Ltda, com uma frota de cinco carretas (Figura 4) coletoras de resíduos e 40 funcionários que trabalham diretamente na coleta, realizadas de segunda a sexta, pela manhã e à tarde, e aos sábados apenas pela manhã. A coleta de resíduos no município alcança semanalmente a produção de 450 toneladas, que são depositadas em células (Figura 4).

dos resíduos, a destinação final continua sendo feita há 8 anos no mesmo local, ainda sem nenhuma estrutura. As únicas “obras” feitas no local são escavações realizadas por tratores (Figura 4 e 5), em forma de retângulos com tamanhos variados, com média de 6 metros de profundidade e 450 m<sup>2</sup>, sem nenhum tipo de revestimento para contenção do chorume.

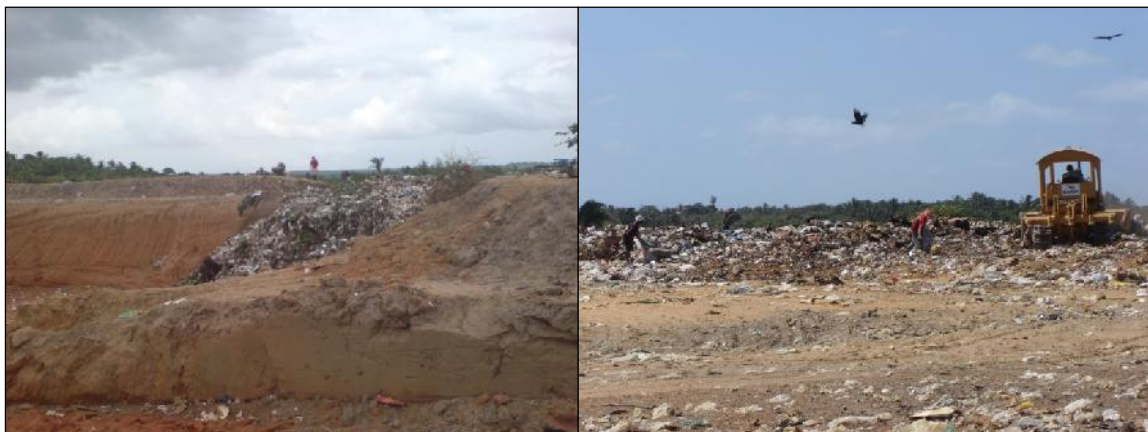
**Figura 5** – Resíduos na borda das células Trator colocando os resíduos na célula

O processo de catação começa com a chegada dos caminhões, no momento que os resíduos são descarregados nas bordas das células (Figura 5) os catadores já se posicionam em busca dos “melhores” produtos, se arriscando até mesmo por causa das manobras dos veículos. Por não existir nenhuma organização entre os catadores, nesse momento ocorre a lei do mais forte.

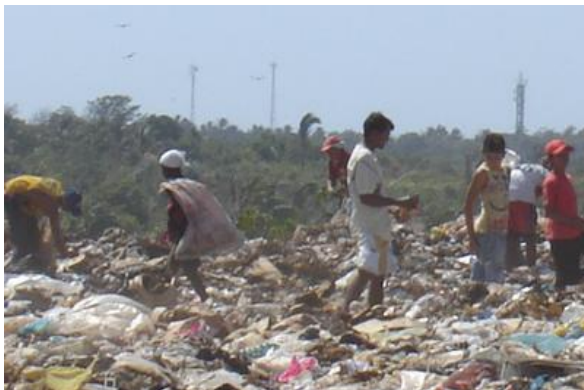
**Figura 7** – Manuseio dos resíduos sem EPIs.

No lixão podem ser observados, junto ao material descartado e manuseado pelos catadores, lâmpadas fluorescentes, interruptores, pilhas, restos de tintas, plásticos, papéis, cerâmica, vidros, embalagens e outros materiais ricos em metais pesados que podem ocasionar sérios efeitos a saúde humana (Quadro

1) mediante contato direto e quase sem nenhum tipo de prevenção na manipulação desse material (Figura 7).

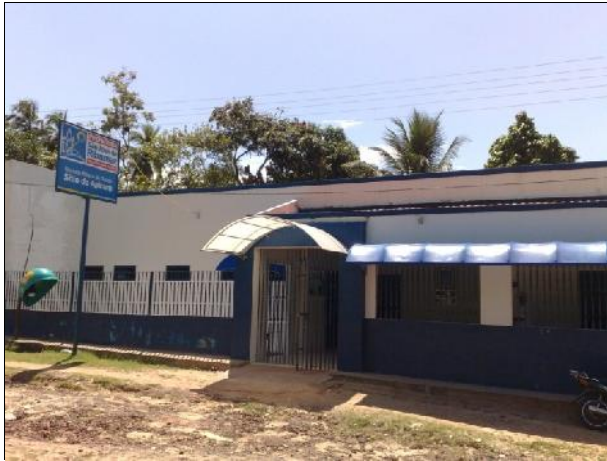
**Figura 9** – Unidade Municipal de Saúde Sítio do Apicum

Os catadores, utilizam os serviços da unidade de saúde do Sítio do Apicum (Figura 9), localizado nas proximidades da área. Ocorrem Mensalmente 430 atendimentos na unidade de saúde, em média 83, cerca de 19,1% são dos moradores do bairro Mutirão. A Unidade oferece serviços de consultas, vacinas e aplicação de medicamentos, segundo a coordenadora do posto, sempre são atendidas pessoas do Mutirão (não existe a divisão entre Mutirão e Lixão) com ferimentos que mediante a gravidade da lesão são encaminhados para a sala de curativos e ou suturas, logo após a vacina.
