## QUALIDADE DA ÁGUA NO POVOADO DE BATE-VENTO, MUNICÍPIO DE CURURUPU- MA.

### Eixo 6: Riscos, Vulnerabilidades Ambientais e Geografia da Saúde.

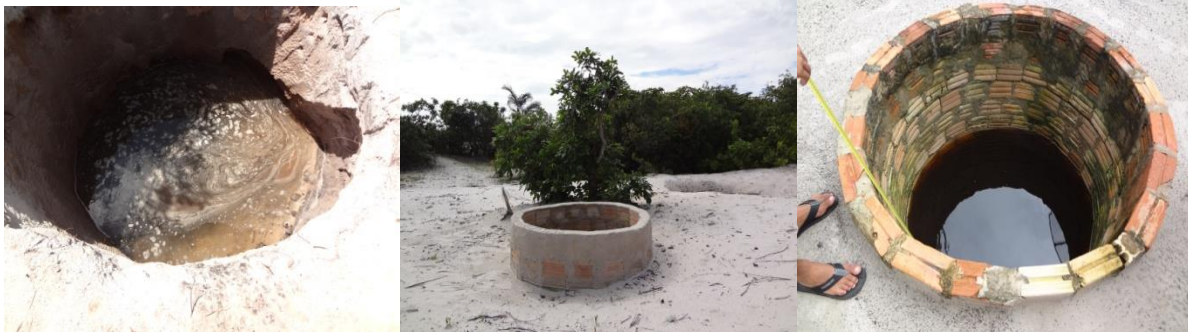
A qualidade da água dos poços existentes na ilha de Maiau é bastante precária, estes são do tipo comunitários, entretanto alguns são residenciais. Tendo em vista a situação da água disponível para o consumo, coletaram-se três amostras de água de poços diferentes. A amostra do 01, poço usado para o consumo da comunidade nas coordenadas -01 18' 38.65" Latitude e -44 54' 13.75" Longitude; A amostra 02, coletada de um poço desativado que era utilizado pela comunidade para beber, que segundo os moradores este ficou salinizado há

pouco tempo, encontrado nas coordenadas -01 18' 39.73" Latitude e -44 54' 02.17" Longitude; e A amostra 03 de um poço residencial no povoado, nas coordenadas -01 18' 29.82" Latitude e -44 53' 43.17" Longitude usado para outros usos domésticos como banho e lavar roupas (Imagens de 03 a 05).

**Imagens 03, 04, 05:** poço 01, utilizado para o consumo pela comunidade; Foto 02: poço 02, desativado recentemente devido a salinização; Foto 03: Poço residencial usada para as atividades domésticas

Os resultados apontam que; o poço 01 de melhor qualidade é encontrado a 951m do povoado de Bate Vento, mas mesmo com a distância, ele também é afetado pela salinização, que segundo moradores em breve também será salinizado assim como o poço 02. Apesar do poço 03 não ser utilizado para consumo, à água é usada para o banho, lavar roupas, irrigação dentre outros usos, o que mostra que a população está altamente vulnerável a doenças principalmente por bactérias, pois este foi reprovado na análise bacteriológica.

Além disso, todas as amostras apresentaram cor fora dos padrões e o poço 01 turbidez elevada sendo potencialmente perigosa, pois o material em suspensão permite que ocorram áreas em que “eventuais microorganismos patogênicos presentes não entrem em contato com a substância desinfetante”. A cor nas condições hidrogeológicas analisadas em campo podem indicar presença de “íons metálicos dissolvidos” (KOWATA, RIBEIRO e TELLES, 2007) (Tabela 01).

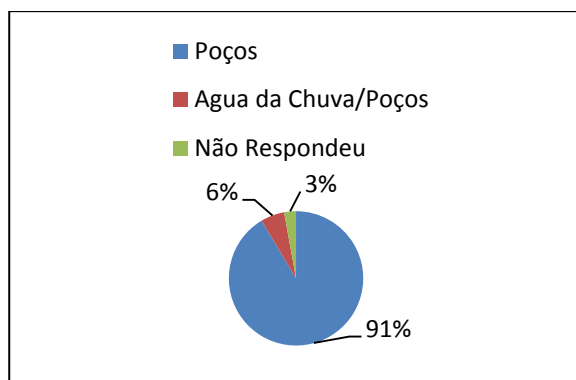
Nas entrevistas com os moradores as perguntas acerca da; 5 - Qual a fonte de abastecimento de água que sua família utiliza? 7 - Você acha que a água disponível na comunidade é boa para consumo? No primeiro quesito, a maioria respondeu ter como fonte principal de abastecimento água de poço inclusive para beber, no entanto, muitos não souberam responder se água que eles usam é de boa qualidade (gráficos 01 e 02).

**Gráfico 01:** Fonte de abastecimento;  
**Fonte:** Dados da pesquisa, maio de 2013.
