A SAÚDE NO CONTEXTO DA ANÁLISE DE CONFLITOS DO SOLO URBANO: CASO DA AVENIDA COLOMBO COM A VILA OLÍMPICA EM MARINGÁ – PARANÁ

RESUMO

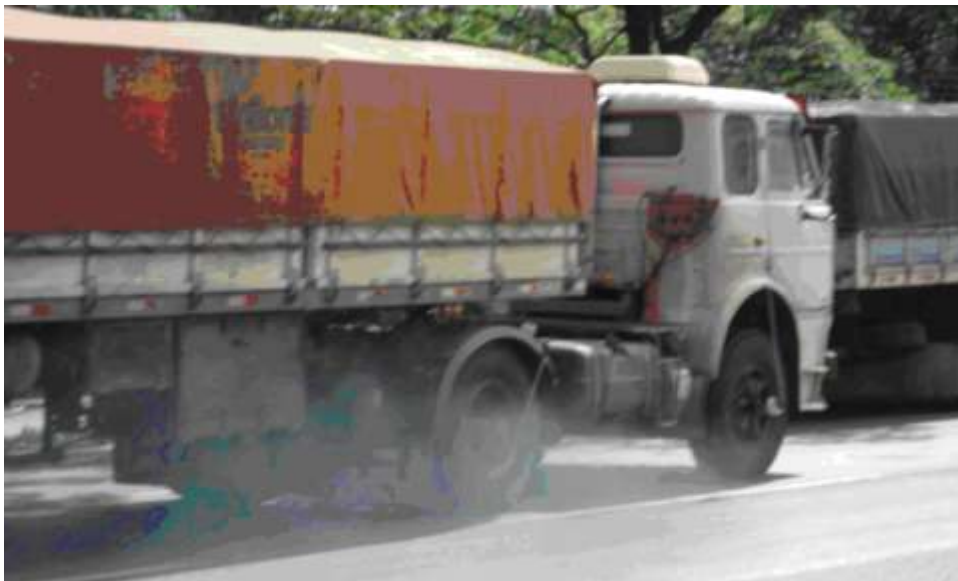
Figura 2: Momento em que o Caminhão exala fumaça na Avenida Colombo.

A figura 2 ilustra caminhão emitindo elevadas quantidades de CO², ao lado da Vila Olímpica, dessa forma quem passava ao lado não teve como deixar de respirar toda essa carga de fumaça. Os horários de maiores fluxos automotivos se concentram no período matutino, por volta das 7h da manhã, durante o almoço, às 12 horas, e a tarde pelas 18 h, podendo ser considerados a hora do rush na Avenida Colombo. Já a Vila Olímpica caracteriza – se como uma área de lazer, recreação, práticas esportivas como as caminhadas diárias no final da tarde, feitas por varias pessoas de diferentes idades.

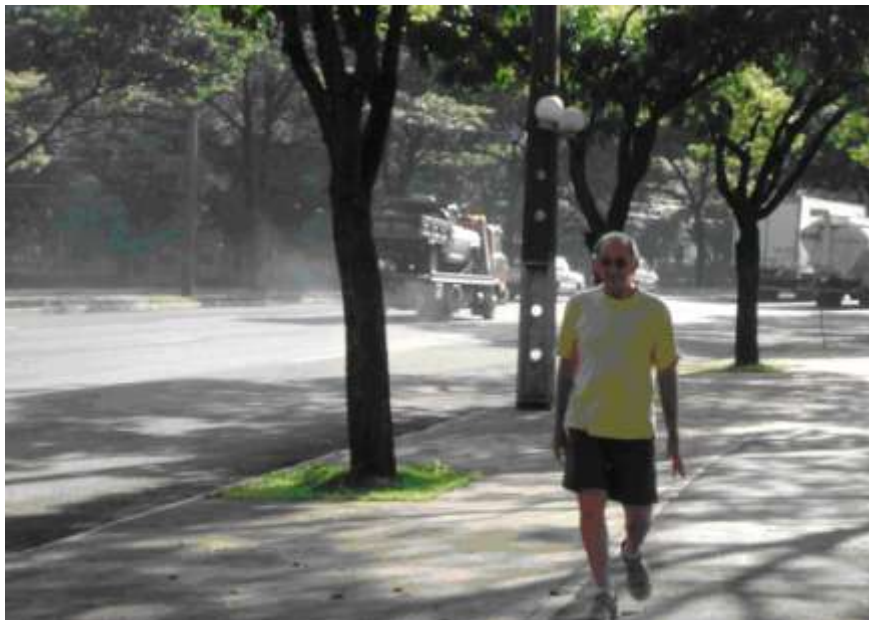
Figura 3: Pedestre caminhando em meio à poluição sonora e do ar.

Essas poluições podem ser de diferentes naturezas, sonora pelo barulho intenso dos fluxos de veículos, ou ainda a pior delas a do ar, com a liberação de monóxido e dióxido de carbono, os quais podem trazer graves danos à saúde dos pedestres. (figura 3).

A figura acima ilustra o momento em que o pedestre está em circulação na pista de caminhada pela manhã, percebe-se a presença de caminhões ao fundo, os quais já passaram anteriormente ao lado do pedestre, liberando claramente grande quantidade de CO², além de emitir fortemente ruídos que comprometem a audição de quem circula pelo local.

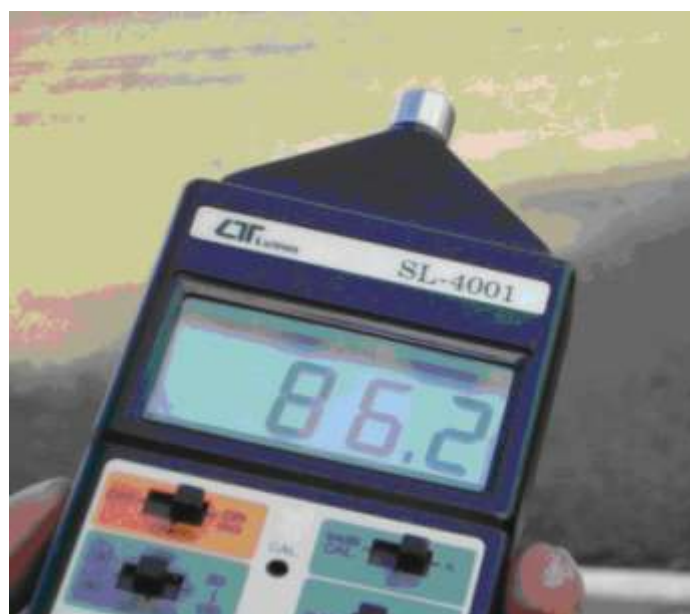
Figura 4: Decibelímetro acusando números acima da média de ruído permitido.

Entre 56 dB (A) a 75 dB (A) não existe a princípio nenhum problema à saúde, o que começa a ocorrer a partir de 76 dB (A) e, principalmente, a partir de 86 dB (A). (figura 4).

Conforme os níveis permitidos acima para os índices de decibéis, a pista de caminhada do jardim Olímpico apresentou seu pico máximo de ruído com 97,7 dB, o que representa forte impacto a audição dos pedestres, interferindo na qualidade de vida que buscam durante suas caminhadas matinais.
