## ANÁLISE HÍDRICA DO RIO BEBERIBE (PE) NO ANO DE 2011

Tipo de trabalho: Outro (pesquisa). Estágio: concluído.

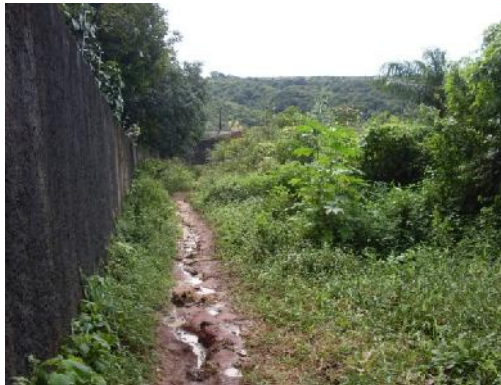
Figura 2: Vista no Ponto 1. (Autor: Edilson Cavalcante Jr., 2011)

O ponto 1 (figura 2), é uma área pouco povoada em Aldeia, no município de Camaragibe-PE, situado a uma altitude de 86 metros acima do nível do mar. Não pudemos adentrar até a nascente pois ela avança sob uma propriedade privada, uma chácara. Mas constatamos que, pelo fato de se tratar de um local pouco habitado, não possui efluentes industriais, apenas poucos efluentes residenciais e

agrícolas. A vegetação apresenta alto grau de conservação. Pudemos constatar a água um pouco turva, em função de sedimentos carregados pelo rio, porém de boa qualidade, apenas no ano de 2006 esse ponto apresentou qualidade da água mediana (índice de IQA 56).

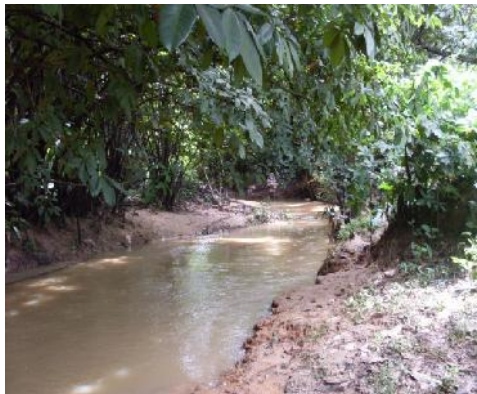
Figura 3: Rio Beberibe no Ponto 2. (Autor: Edilson Cavalcante Jr., 2011)

O ponto 2 (figura 3), na captação da Compesa, em Guabiraba, numa altitude de 22 metros, verificamos que é uma área ainda pouco habitada, a vegetação juntamente com a mata ciliar de certa forma ainda está preservada comparando com os outros pontos visitados, o rio não é tão profundo devido ao assoreamento que também pudemos constatar, algumas habitações despejam efluentes domésticos no rio e existe também uma carga difusa agrícola. Observamos que apesar do pouco adensamento urbano e industrial, resíduos sólidos não biodegradáveis são encontrados na água, como plásticos e embalagens metálicas. Podemos constatar através da tabela, que todos os valores desse ponto estão situados no nível de qualidade mediano, em função dos aspectos apresentados acima.

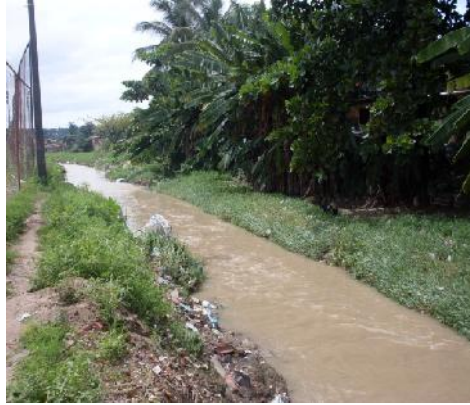
Figura 4: Rio Beberibe no acesso à Linha do Tiro. (Autor: Edilson Cavalcante Jr., 2011)

No ponto 3 (figura 4), ponte na estrada do Cumbe, com altitude de 6 metros, no acesso à Linha do Tiro no Recife é uma área habitacional bastante densa, verificamos efluentes domésticos e efluentes industriais (detergentes, resíduos sólidos de origem residencial, industrial), a vegetação original totalmente desmatada, mata ciliar inexistente, assoreamento em ambas as margens, turbidez da água provocada tanto pelo despejo de materiais quanto pela erosão do solo. Não existe

sistema de saneamento básico no local, comprovando os baixos índices de qualidade da água, situados entre mediano e ruim.

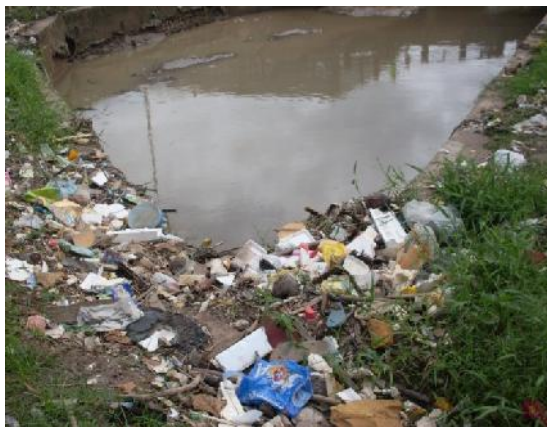
Figura 5: Situação encontrada no Ponto 4. (Autor: Edilson Cavalcante Jr., 2011)

No ponto 4 (figura 5), na ponte da Av. Presidente Kennedy (Olinda), com altitude de 2 metros acima do nível do mar, observamos o total despejo de efluentes domésticos e industriais no rio, não existe mata ciliar, resíduos sólidos como plásticos, garrafas pet principalmente são observados em grande escala, a turbidez da água é muito forte, reforçando a sua má qualidade que justifica os índices de qualidade de águas tão baixos, não passando de 30, numa escala de 0 a 100 estando na categoria de ruim a muito ruim.

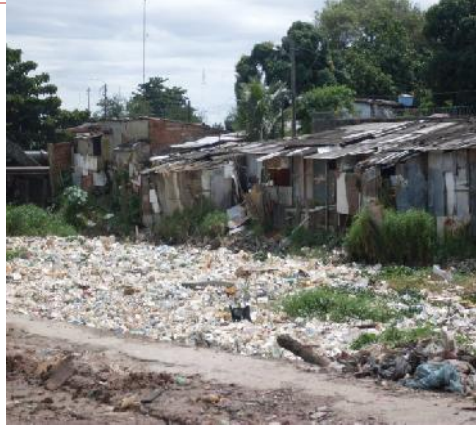
Figura 6: Ponto 5 do rio Beberibe, crítico. (Autor: Edilson Cavalcante Jr., 2011)

No ponto 5 (figura 6), após receber o Canal Vasco da Gama, na ponte de acesso a Peixinhos, na divisa das cidades de Olinda e Recife, verificamos a situação mais crítica, pois o Rio Beberibe recebe todo o esgoto doméstico e industrial da sua área de drenagem. Observamos neste local uma grande quantidade de resíduos sólidos, efluentes domésticos, não existe saneamento básico e praticamente todo o lixo residencial é despejado no Canal do Vasco da Gama e do Jacarezinho, que por sua vez, desembocam no Beberibe, tornando-o altamente poluído.
